BILAN DU TRANSFERT DES AMPHIBIENS
ZAC DU QUARTIER DE L'ÉCOLE
POLYTECHNIQUE
Commune de Palaiseau

Le présent rapport expose le déroulement et les résultats de cette opération de déplacement des amphibiens effectués pour le projet de la ZAC du Quartier de l'Ecole Polytechnique (ZAC QEP).

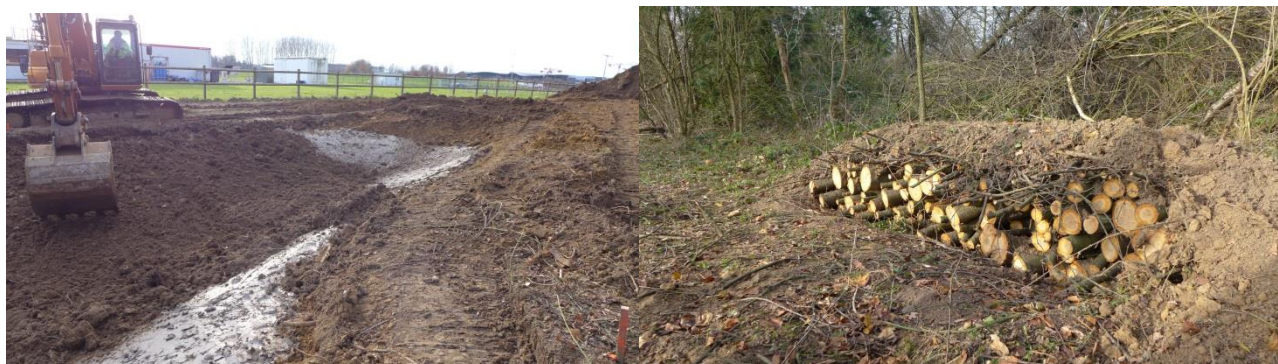
Figure 1 : Remise en place de la terre végétale sur le corroi d'argile (en gris) et abri à triton (Mare 8.1)

La mare 8.1 est localisée près du SIRTA, en lisière de boisement. D'une surface de 300 m² environ pour une profondeur de 1.5 mètre au plus profond. Cette mare n'a pas été remplie à son niveau attendu en 2014. Elle présente vraisemblablement un déficit d'alimentation en eau ou une étanchéité insuffisante au regard des précipitations de l'année en cours. En effet, le fond argileux permet le maintien de l'eau au fond de la mare, mais le niveau ne monte pas de manière pérenne au-delà du corroi d'argile sur cette première année d'observation. Ainsi, la profondeur de l'eau maximale observée lors de cette première saison est d'une cinquantaine de centimètres. Elle reste cependant fonctionnelle pour plusieurs des espèces concernées par le déplacement.

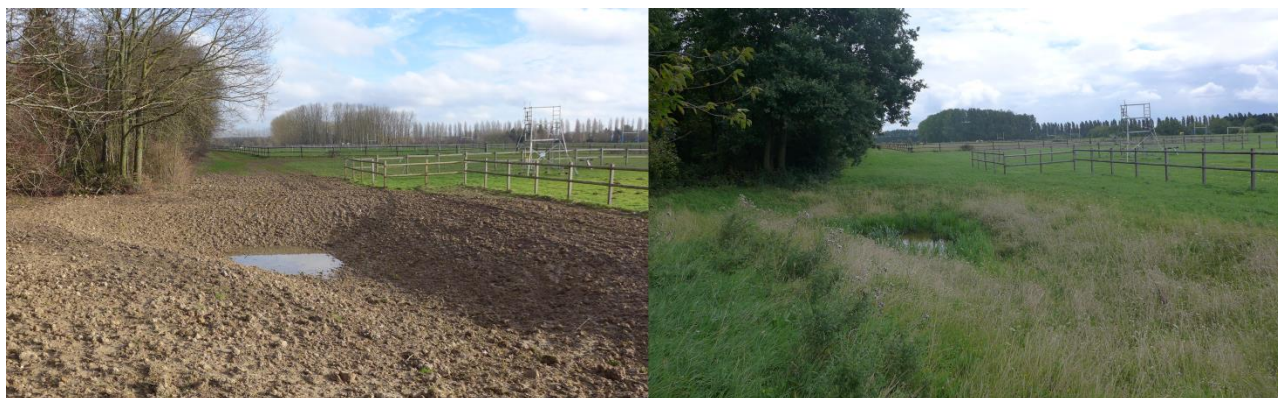
Figure 2 : Mare 8.1 quelques semaines(hiver 2014) et quelques mois après la fin des travaux (été 2014)

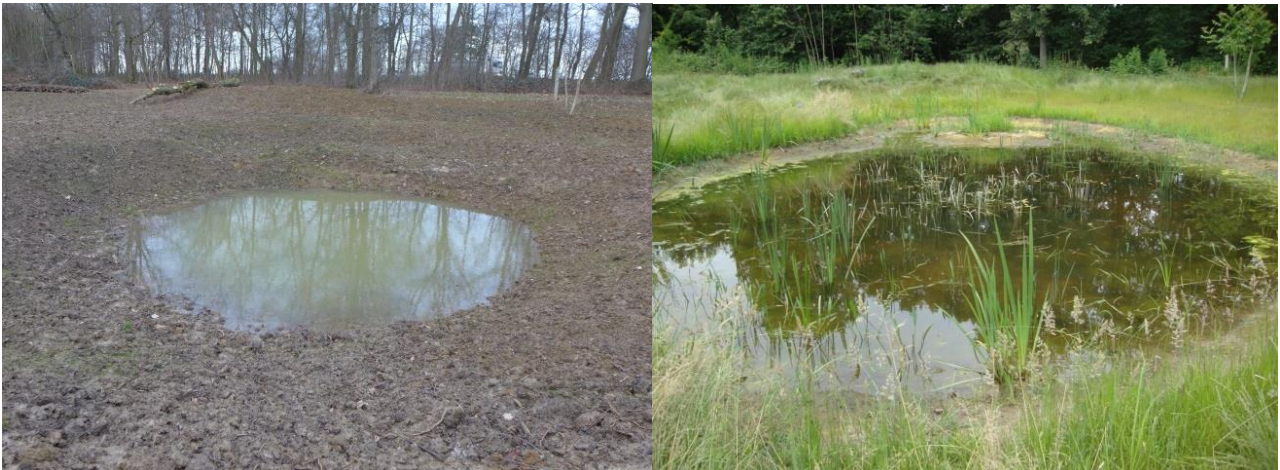
Figure 3 : Mare 8.2 quelques semaines et quelques mois après la fin des travaux

La mare 8.2 se situe dans une clairière restaurée (débranchage et mise en place d'une prairie) du boisement nord de l'école polytechnique. D'une surface d'un peu plus de 200 m², elle présente une profondeur de 1,75 m au point le plus profond. Située à l'emplacement d'une ancienne dépression humide, elle est alimentée par des écoulements superficiels du sol. Elle constitue la mare qui s'est le plus rapidement végétalisée et sédimentée, la rendant très favorable pour la plupart des amphibiens concernés par le transfert.

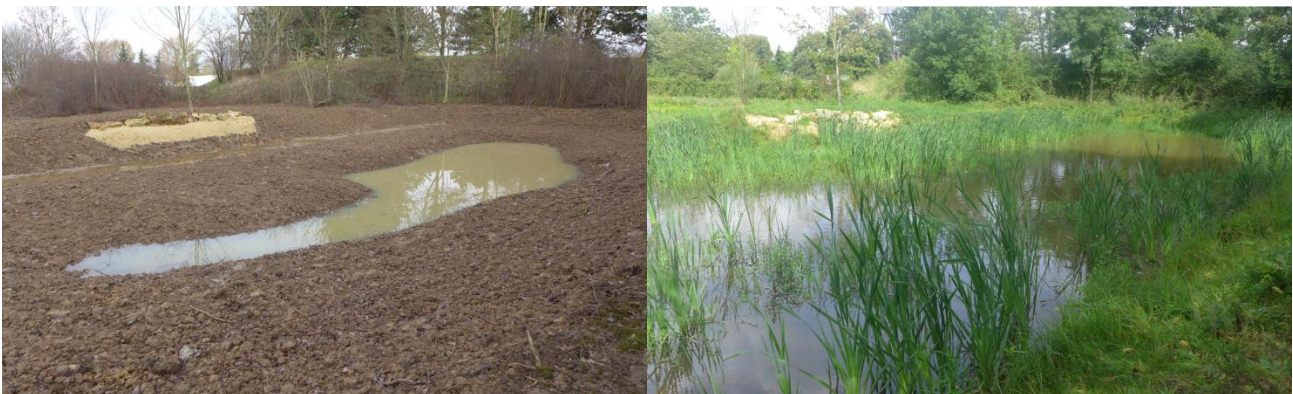
Figure 4 Mare 17 : Mare 17 quelques semaines et quelques mois après la fin des travaux. L'eau déborde largement des limites de la mare

Lors de ses premiers mois d'existence, la nature argileuse du substrat a provoqué une importante turbidité de l'eau, qui s'est prolongée jusqu'en été. La sédimentation a été longue à se produire mais permet aujourd'hui le développement de la végétation attendue.

La végétalisation a aussi été retardée par un niveau d'eau plus élevé que prévu. La richesse en argile du sol a en effet limitée l'infiltration de l'eau, entraînant un débordement de la mare sur tout le fond de la portion de noue.

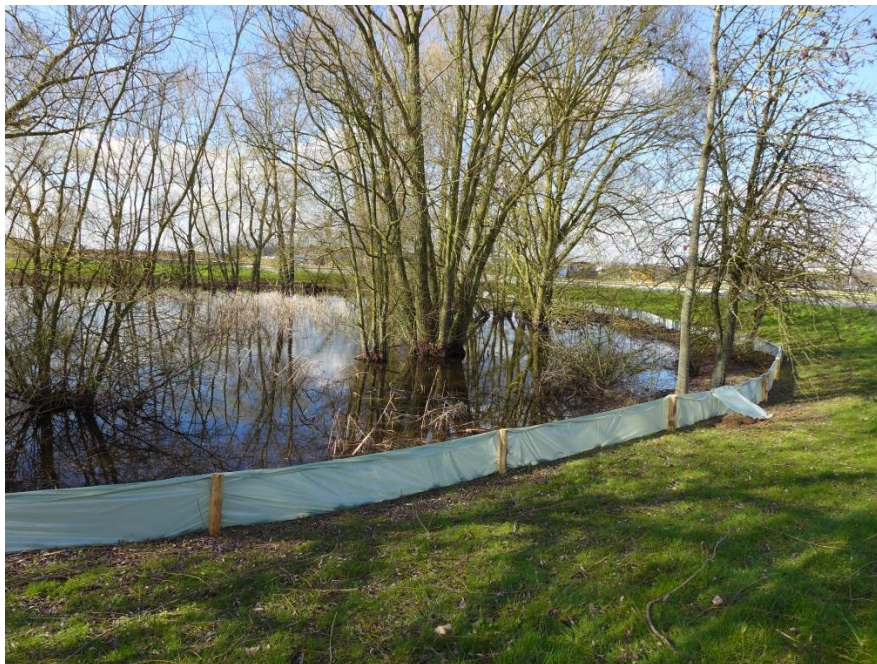
Figure 8 Dispositif en place sur la mare du rondpoint
